# Haftpflichtschaden

Skoda

Karoq (NU) an 07/17, (ND)

## Zusammenfassung

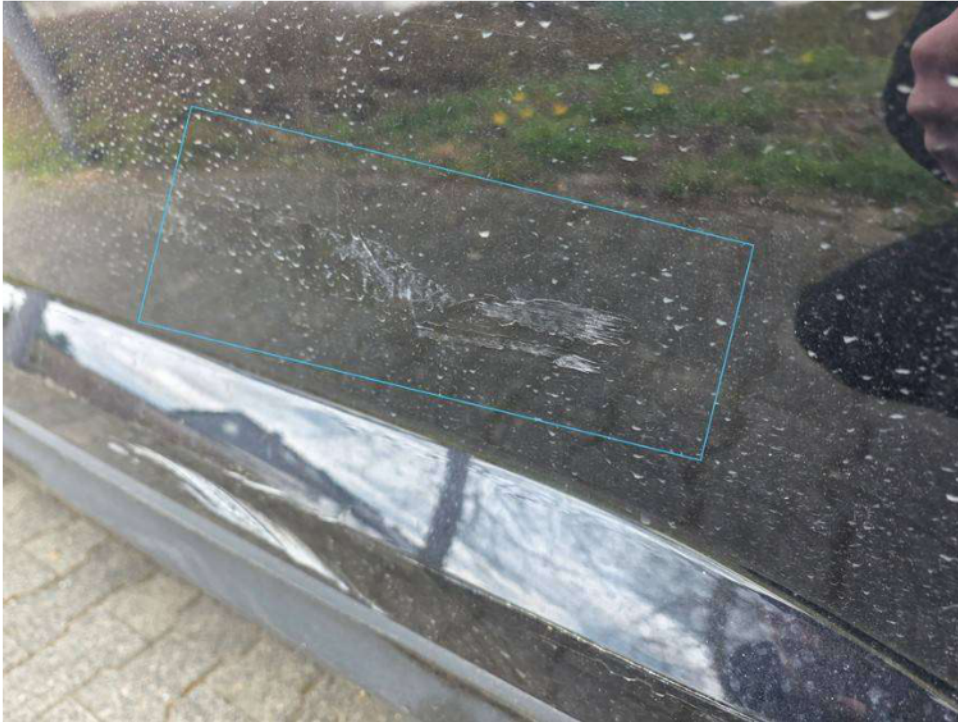
Foto 12

Detailaufnahme Tür VR

| ARB.POS.NR/<br>LEIT-NR | INSTANDSETZUNGS-/EINZEL-/VERBUNDARBEITEN | KL | AW | ARB.-<br>PREIS |
|---|---|---|---|---|
| 57 51 55 50 | TUER V R ERSETZEN (AUSGEBAUT) | 2 | 25 | 597.50 |

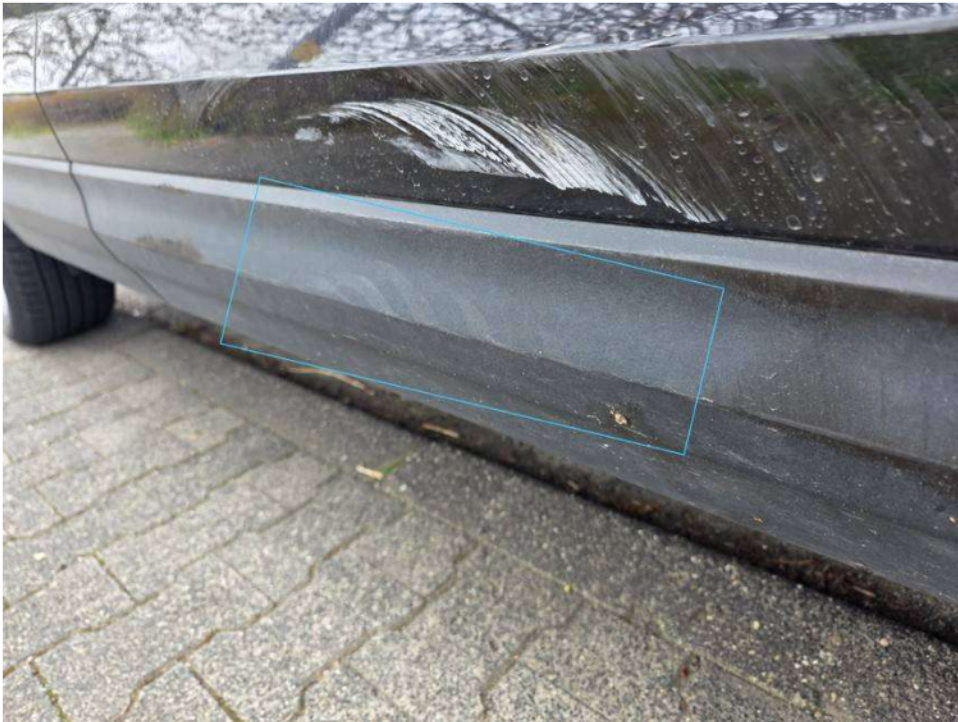
Foto 13

Zierleiste unten Tür VR
